### ПРОБЛЕМЫ ЭКСПЛУАТАЦИИ ЭЛЕКТРИФИЦИРОВАННЫХ ЖЕЛЕЗНЫХ ДОРОГ НА ПРИМЕРЕ УЗБЕКИСТАНА

*Бадретдинов Тимур Наильевич*

### PROBLEMS OF OPERATION OF ELECTRIFIED RAILWAYS ON THE EXAMPLE OF UZBEKISTAN

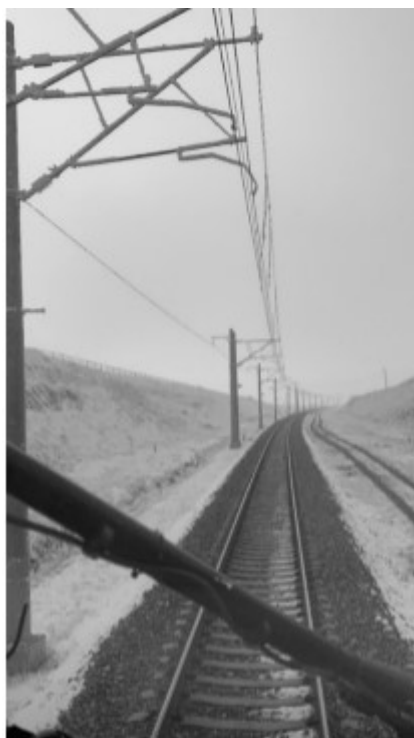
*Рисунок 1. Гололёда образования на контактной подвеске в Джизакской области*

В ходе поездки в направлении Бухары после проезда станции Джизак стало наблюдаться отложение изморози на проводах, струнах и консолях контактной подвески (рис. 1). Хотя время проезда данного

участка было около полудня и проехало уже не одна пара поездов, изморозь всё равно наблюдалась на контактной подвеске. Искрения, как такового, не наблюдалось и только по приборам выявлялось падение напряжения от нормы на 20%. Голодные образования снижают качество токосъёма и увеличивают вертикальную нагрузку на провода контактной сети. [3, с. 253] В районе сужения горных массивов, называемое как «Ворота Тамерлана» наблюдалось усиление ветра. По наблюдениям электромонтеров, обслуживающих этот участок, ветер бывает такой силы, что опрокидывает консоли. На самой высокой точке перевала от воздействия ветра наблюдалась пляска проводов, в связи с чем приходилось снижать скорость движения. [4, с. 251] После проезда Самарканда движение проходило более стабильно, это связано с тем, что участок электрифицирован не так давно и ещё не выявились проблемные места, а грузовые поезда проходят данный участок, на вспомогательном не электрифицированном пути.
